屋外広告物を掲出している皆様へ

# 屋外広告物による 事故を起こさないために

6月・9月は屋外広告物クリーン強調月間です。

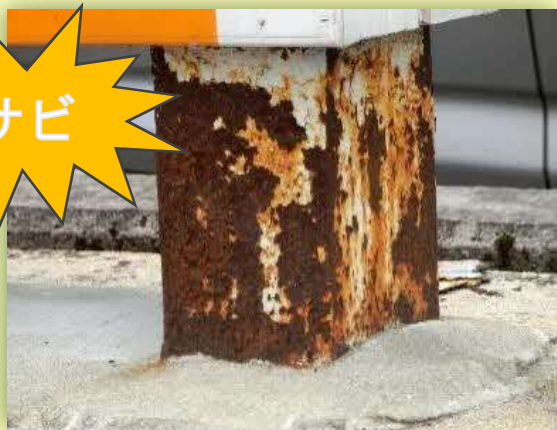
サビ

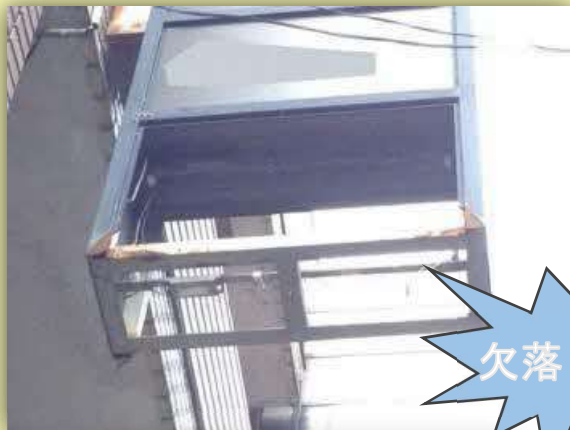
欠落・破損

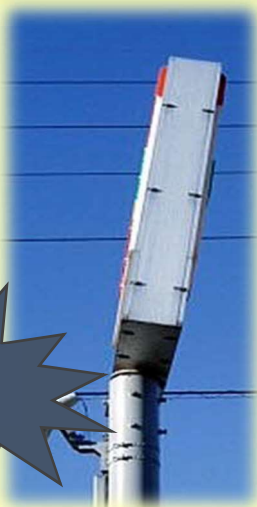
傾き

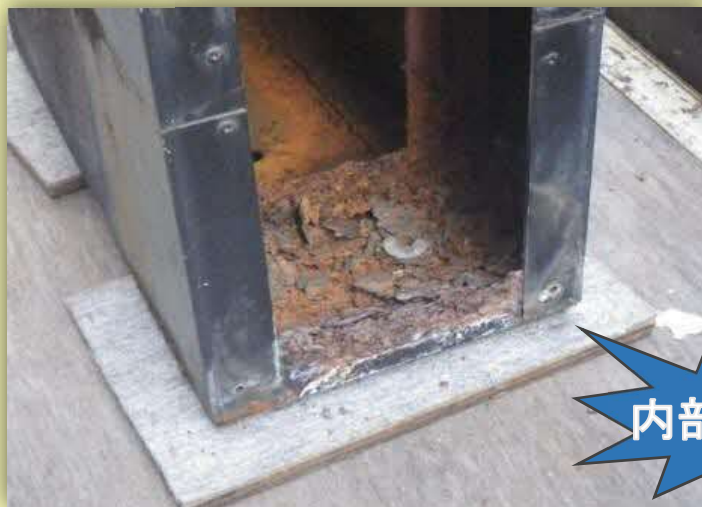
内部の腐食

屋外広告物は表面がきれいに見えていても、内部では腐食が進んでいる可能性があります。そのような異変に気づくためには、日常的な点検が必要です。適切な管理に努めましょう。
